E320 CDI
#13

コーティング後のメンテナンス…。 アナタはちゃんと受けていますか!?

編集部E320 CDI号にボディコーティングを施してから約1年 (Vol.126 P144・146参照)。
おかげで汚れを寄せ付けない美しいボディは今でもしっかりとキープされている。
しかし…忘れちゃいけないのが年に一度のメンテナンス。
再びカーメイクアートプロに持ち込んでメンテナンスを施してもらいました。

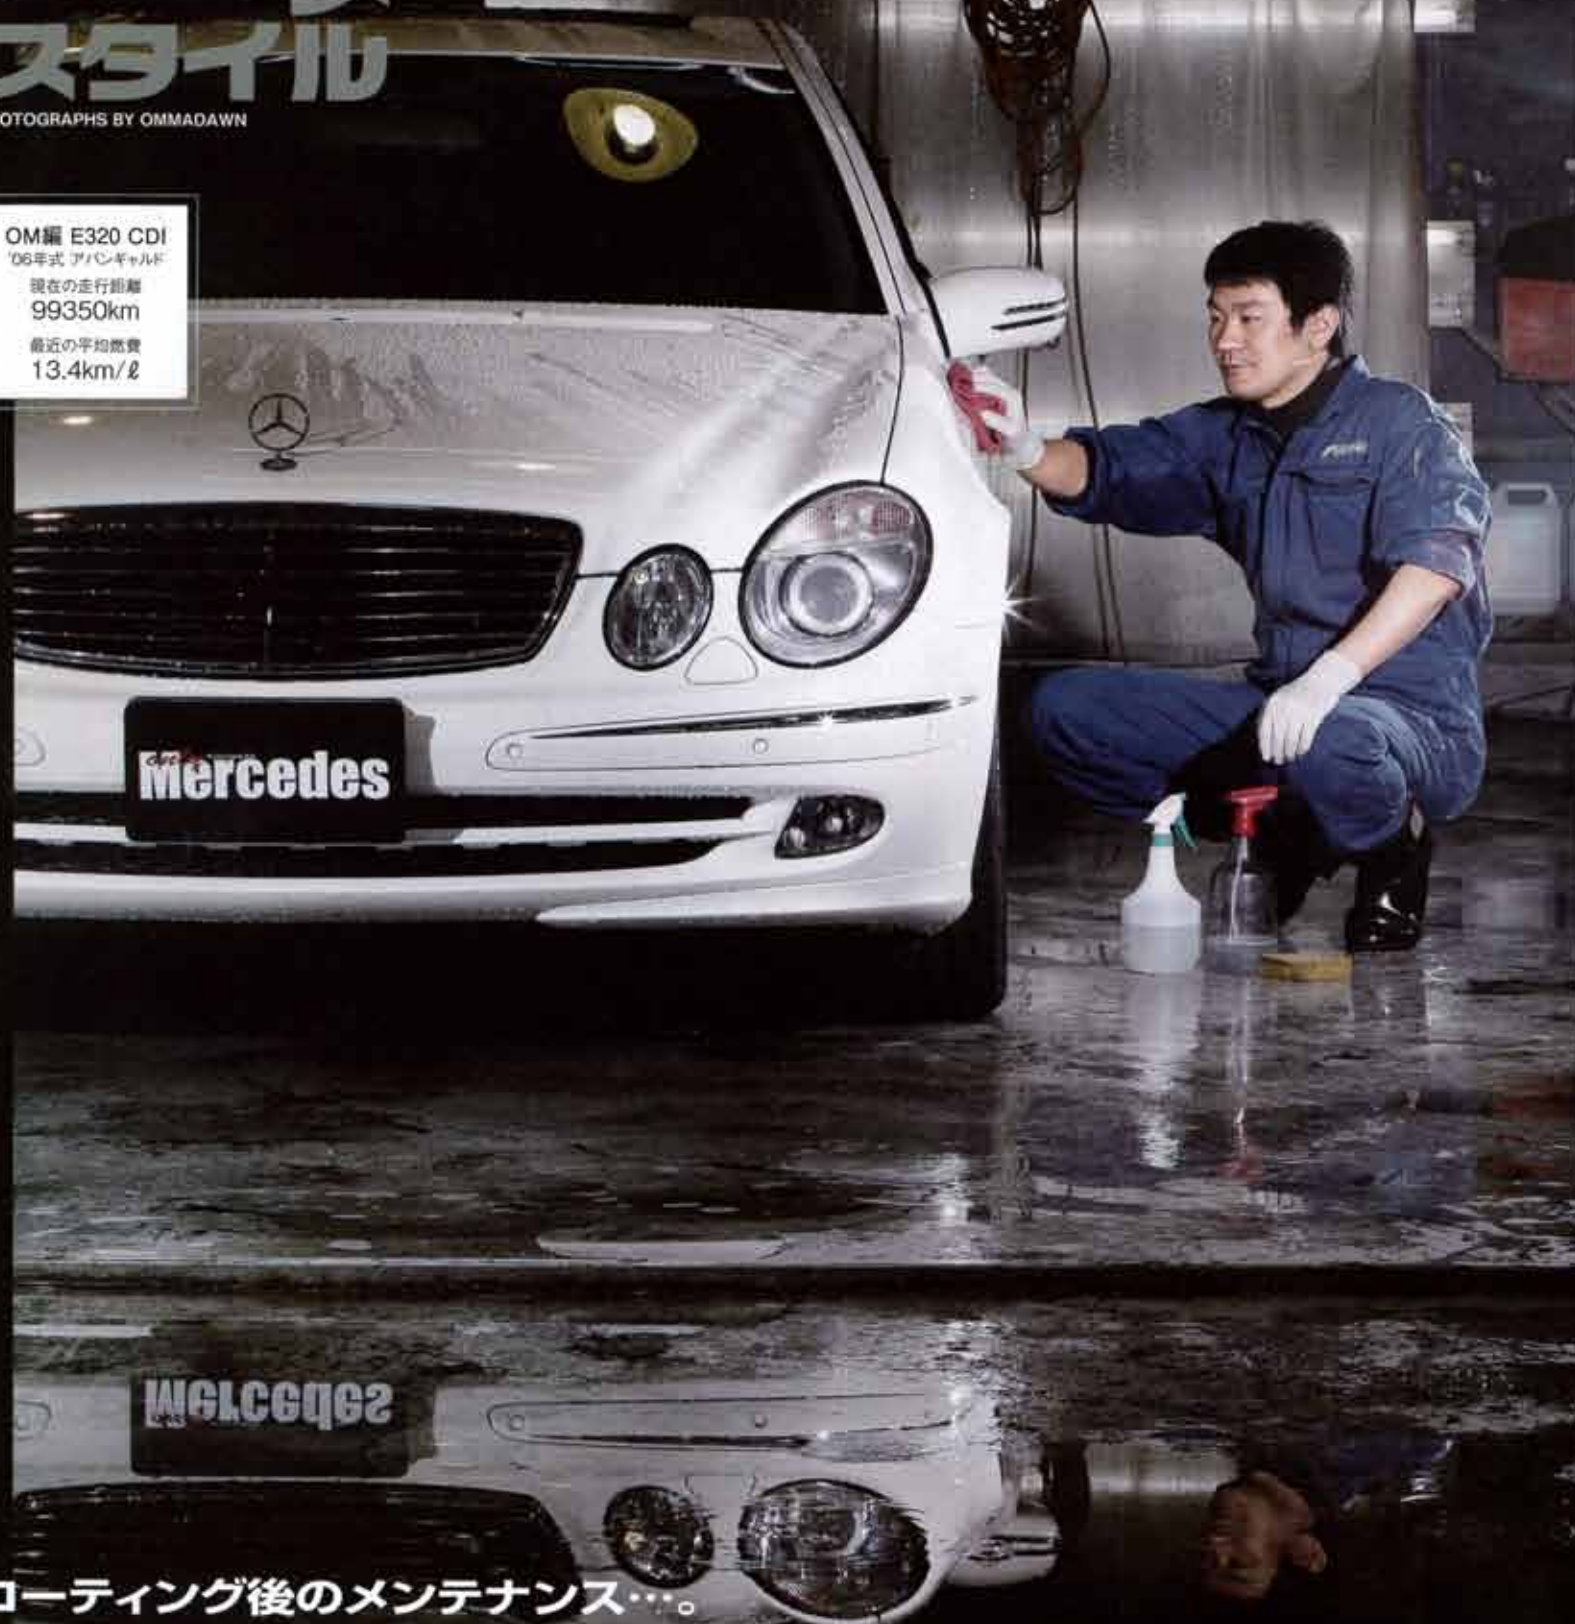
OM編 E320 CDI
'06年式 アインギルド
現在の走行距離
99350km
最近の平均燃費
13.4km/ℓ
